## 水冷式冷凍機をご使用の皆様へ！ 冷凍機の省エネルギー対策は充分でしょうか？

# NPL 型冷凍機用ボール洗浄装置

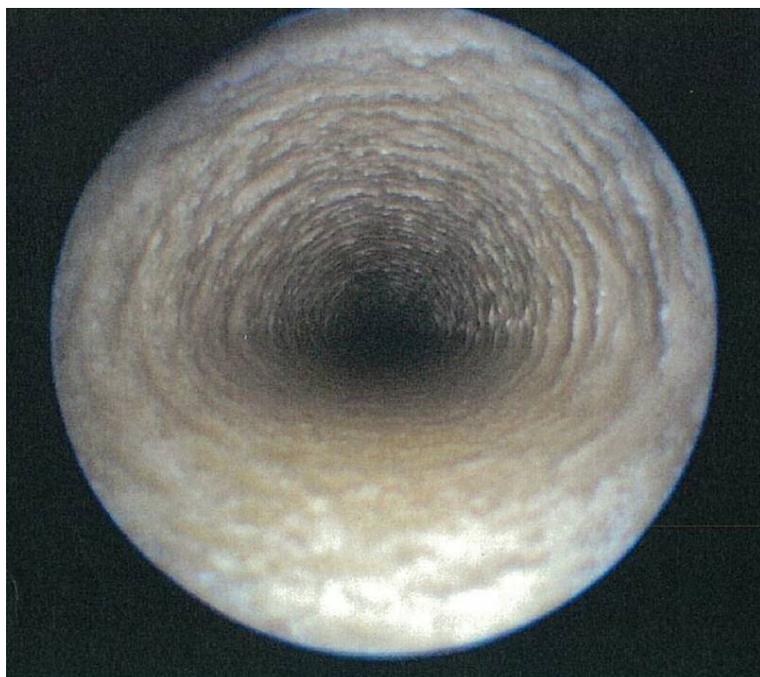
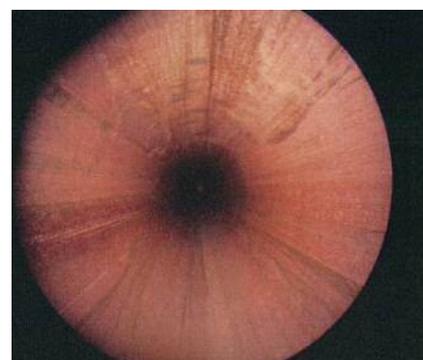
管内検査鏡による観察写真、(上)未洗浄、(右)薬品洗浄後ボール洗浄実施中

水冷式冷凍機では、内蔵する熱交換器の伝熱管内面に、冷却水中の析出物や流入物成分が積層状に固着します。

この堆積物が、いわゆる管内面の汚れとなって、経時的な伝熱性能の低下をきたしています。

汚れの実態を観察しますと次のような内面状況が見られ、これが冷凍機の運転性能を大きく阻害している要因です。

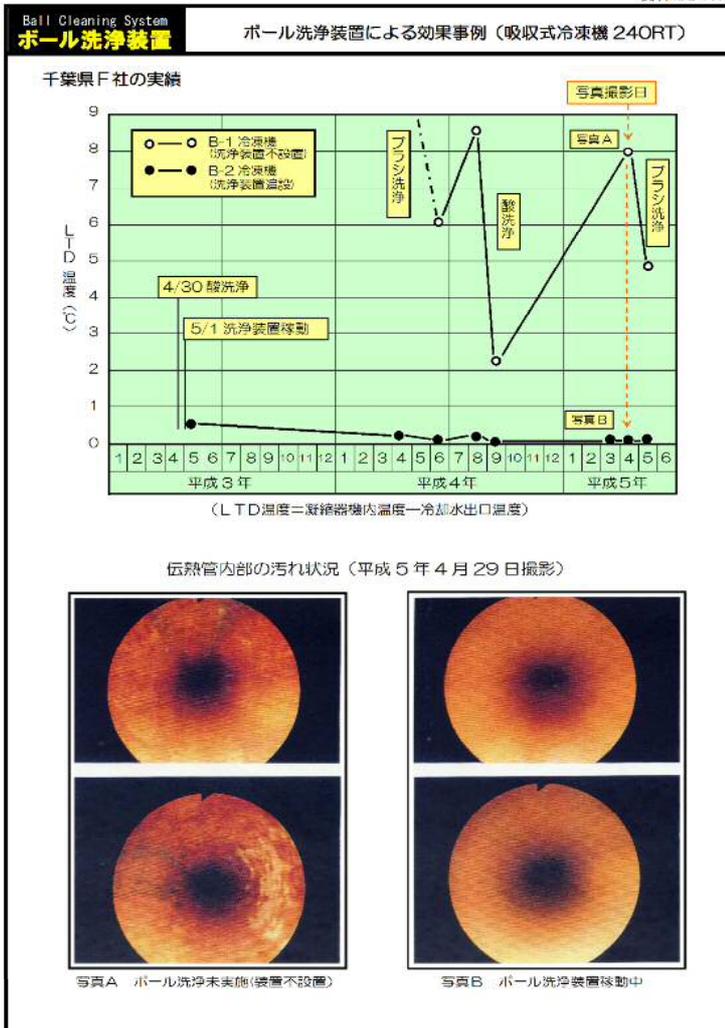
資料 NPL-P004

(左) LTD 温度より見た効果事例  
(下) 運転データより見た性能変化例

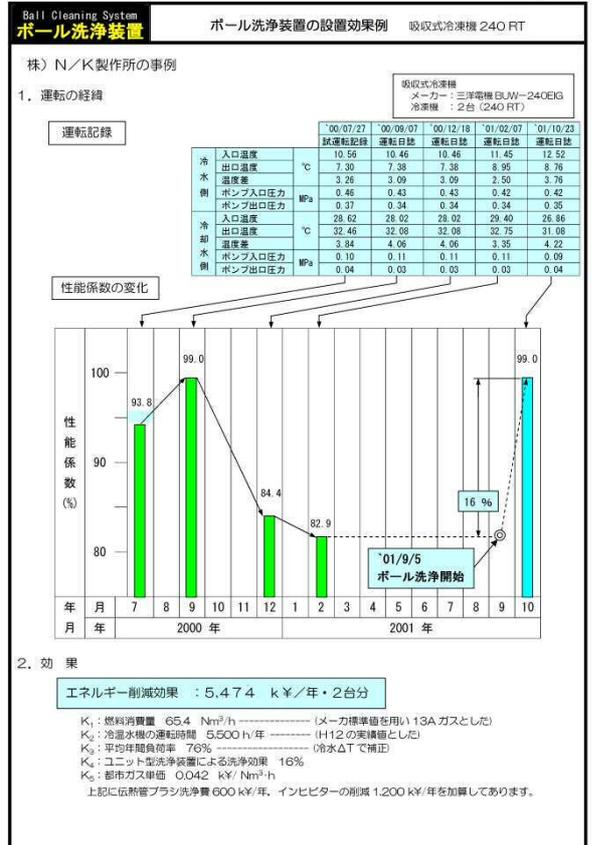
資料 NPL-P002

冷凍機専用スポンジボール

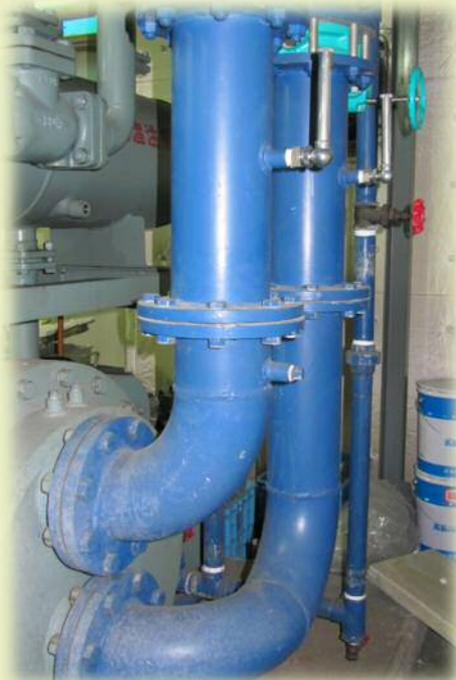
**ボール捕集器取付前**

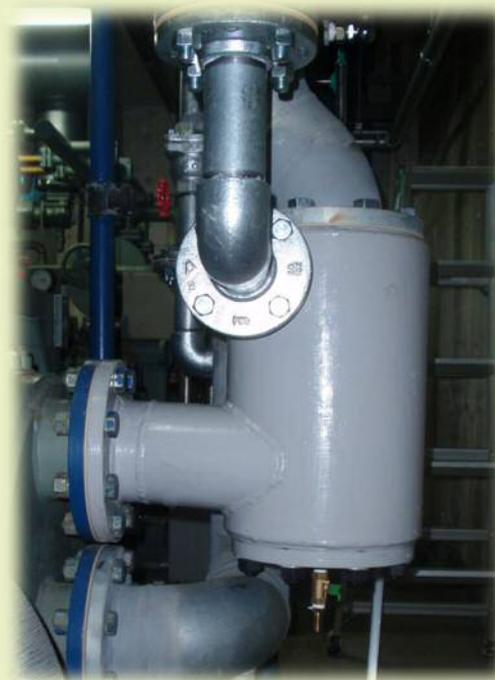
**ボール捕集器取付後**
